**ÎNAINTE DE A ÎNCEPE INSTALAREA MODULULUI EGR, ASIGURAȚI-VĂ CĂ SUNT URMATE TOATE INSTRUCȚIUNILE ȘI RECOMANDĂRILE. PROCEDURA DE INSTALARE RECOMANDATĂ:**

## Motive des intalnite la respingerea reclamatiiilor

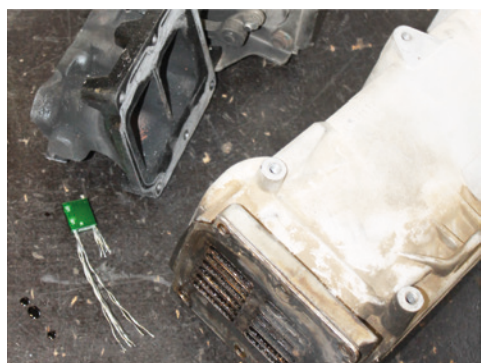
### Piesa demontată

Nu a fost acceptată.

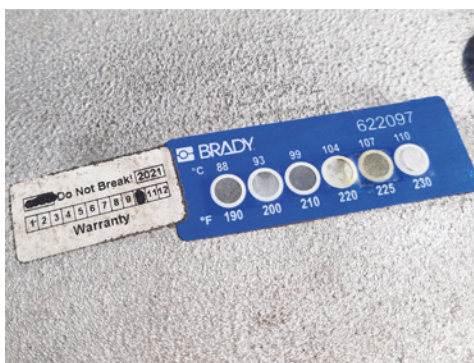
### Piesa supraincalzita

O temperatură care depășește 100°C pe eticheta de temperatură indică o lipsă de lichid de răcire în circuitul de răcire. Cauza poate fi nerespectarea recomandărilor de la punctele 1 până la 4 din manualul de instalare.

**Temperatura nu trebuie să depășească 100 de grade.** Supraincălzirea apare de obicei din cauza lipsei de lichid de răcire în circuitul de răcire. Din acest motiv, este foarte important să verificați eventualele scurgeri de lichid înainte de instalare. Înainte de începerea operațiunii, este necesară și completarea lichidului de răcire conform instrucțiunilor producătorului.
